## Reparatur einer **SonoFer SF-5** (erste Generation)

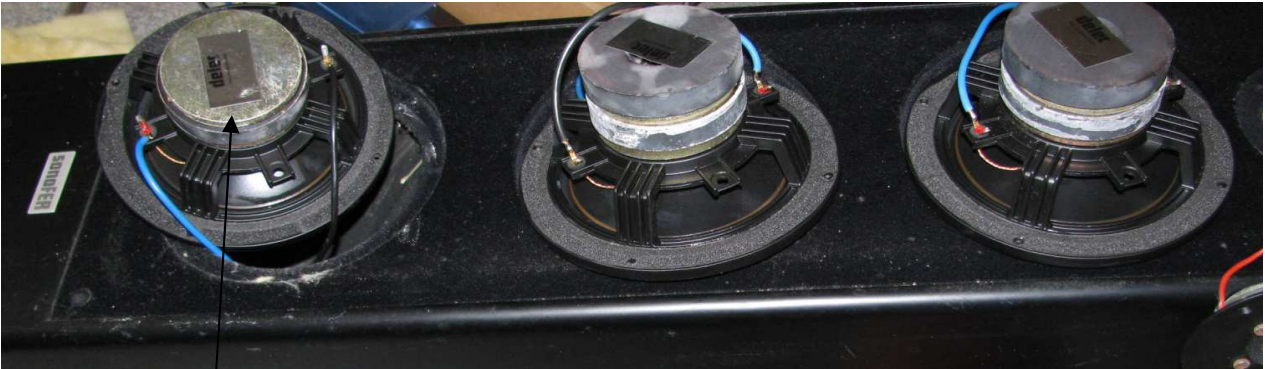
an den meisten Tönern waren die Zusatzmagnete abgelöst und klebten irgendwo, also wurden die erstmal wieder festgeklebt: mit Gel-Sekundenkleber so, dass die Magnetkräfte den Zusatzring wegschieben wollen, also mit etwas Kraft für etwa 30 Sekunden fixiert - dann hält das. Ergebnis:

nur der untere Tieftöner bleibt einfach bringt (wie original)
